# SERVICIO DE DIAGNÓSTICO: CAUSAS DE FALLO

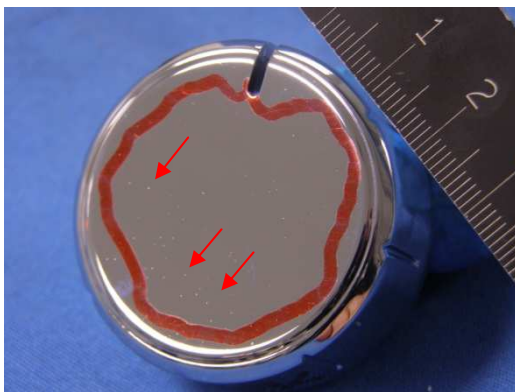
- *Hechos:* Piezas fabricadas en zamak con un recubrimiento electrolítico de cobre-níquel + flash de cromo, presentaban numerosos defectos superficiales, como pequeñas picaduras (figura 1)
- *Problema:* Rechazo de las piezas por parte del cliente.

Figura 1: Aspecto de los defectos superficiales estudiados

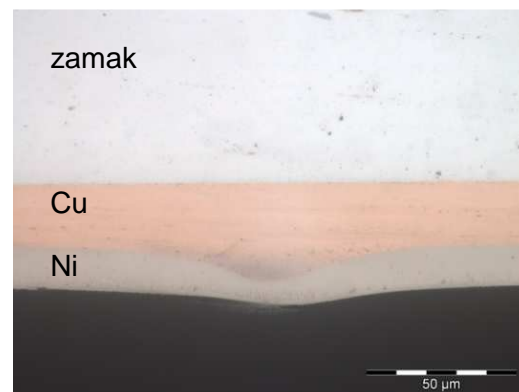
Figura 2: Preparación metalográfica de la sección transversal de un defecto

- *Objetivo del estudio:* Determinar si los defectos provienen del proceso de fundición del zamak o de los baños electrolíticos posteriores.
- *Diagnóstico:* La preparación metalográfica realizada sobre la sección transversal de un defecto (figura 2) muestra que estos consisten en abombamientos de la capa de cobre que son posteriormente copiados por la capa de níquel y el flash de cromo. El origen de estos defectos puede ser la presencia de partículas de cobre metálico en el baño electrolítico.
- *Sectores:* Bienes de consumo, Recubrimientos decorativos y anticorrosión.
