SERVICIO DE DIAGNÓSTICO: CAUSAS DE FALLO

- *Hechos:* Copete de un depósito de agua que presentaba fugas junto a un cordón de soldadura.
- *Problema:* Mal funcionamiento de la instalación y necesidad de cambiar el depósito.

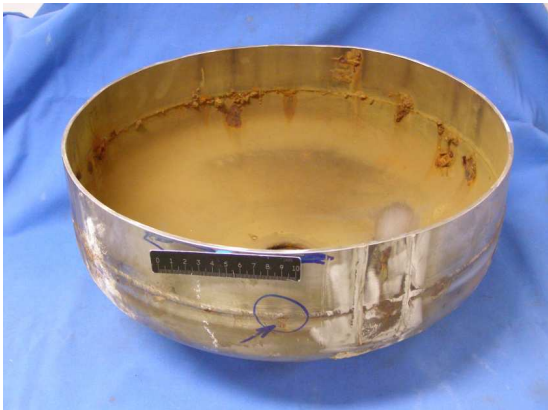
Figura 1: Parte del depósito que presentaba la fuga. Se observa corrosión junto al cordón de soldadura.

- *Objetivo del estudio:* Determinar las causas de este fallo.
- *Diagnóstico:* La fuga examinada en el presente estudio tiene su origen en la propagación de una grieta desde el interior del depósito, mediante un mecanismo de corrosión bajo tensión. Este tipo de mecanismo viene provocado por la acción combinada de tensiones o esfuerzos mecánicos estáticos y algún agente corrosivo.
- *Sectores:* Construcción, Electrodomésticos.

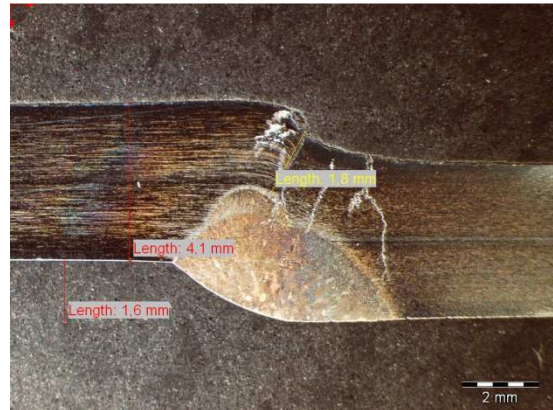
Figura 2: Preparación metalográfica mostrando grietas en el entorno del cordón de soldadura.
