# SERVICIO DE DIAGNÓSTICO: CAUSAS DE FALLO

- *Hechos:* Desgaste excesivo en segmentos de pistón de motores de explosión (figura)
- *Problema:* Pérdida prematura del rendimiento del motor.

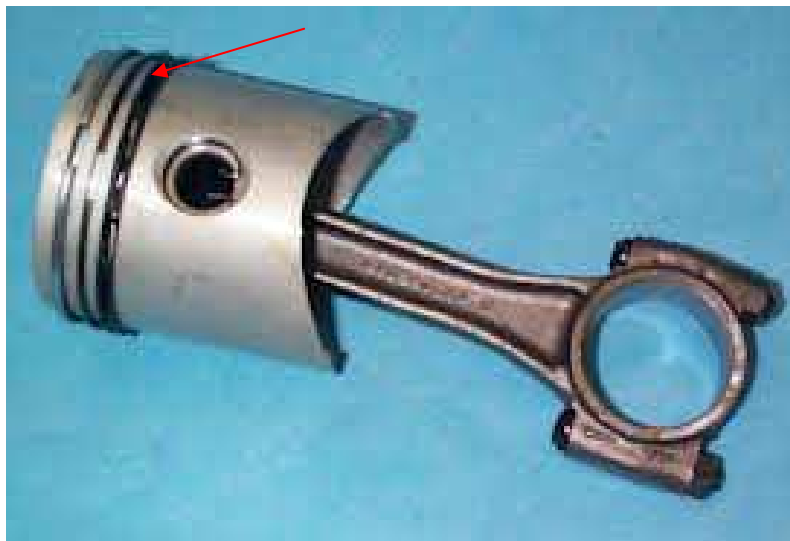
*Figura: Conjunto biela / pistón en cuya parte exterior se aprecian los segmentos objeto del estudio.*

- *Objetivo del estudio:* Identificar las causas y proponer soluciones para alargar la vida útil de los segmentos.
- *Diagnóstico:* El mecanismo dominante resultó ser un fuerte desgaste adhesivo (“scuffing”).
- *Solución propuesta:* Recubrimientos de CrN + TiN aplicados por la tecnología Physical Vapour Deposition (PVD) que mejoran la resistencia al “scuffing” de los segmentos.
- *Sectores:* Automoción, Naval, Energía (cogeneración).
